# PARTAGE D'INFORMATION OPÉRATIONNELLE SDIS 31

Direction Opérationnelle  
Service Retour d'Expérience  
Affaire suivie par Cne Daniel Jean

Le 16/11/2024

**THEME : FEU DE VL ÉLECTRIQUE AVEC PROPAGATION A LA MAISON INDIVIDUELLE DU PROPRIÉTAIRE ;**  
**DIFFICULTÉS ET DURÉE D'EXTINCTION CONSÉQUENTES EN RAISON DES MOYENS D'ISOLATION UTILISÉS (LAINE DE BOIS)**

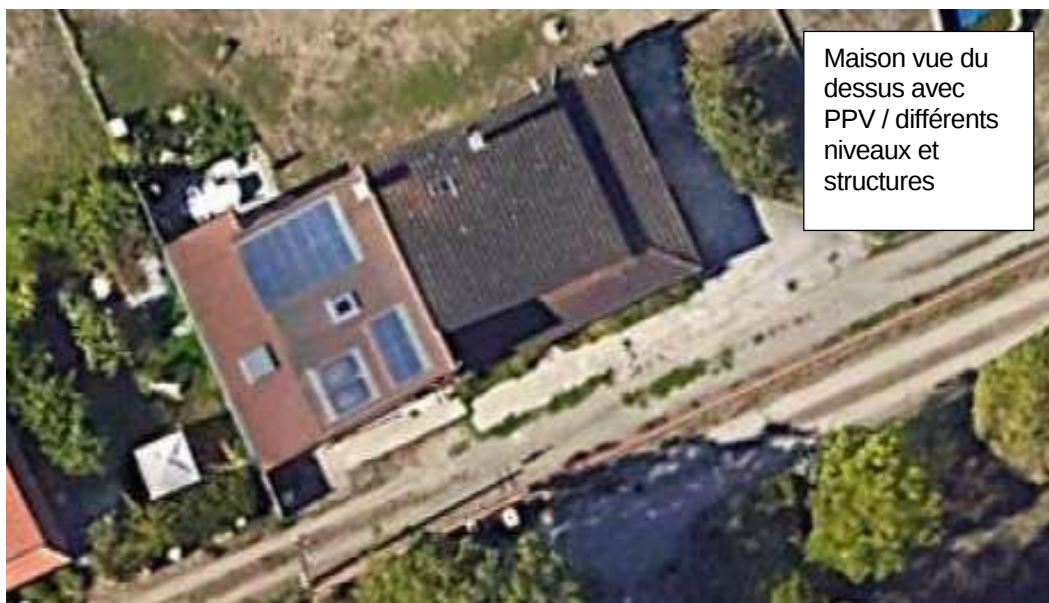
Maison vue du dessus avec PPV / différents niveaux et structures

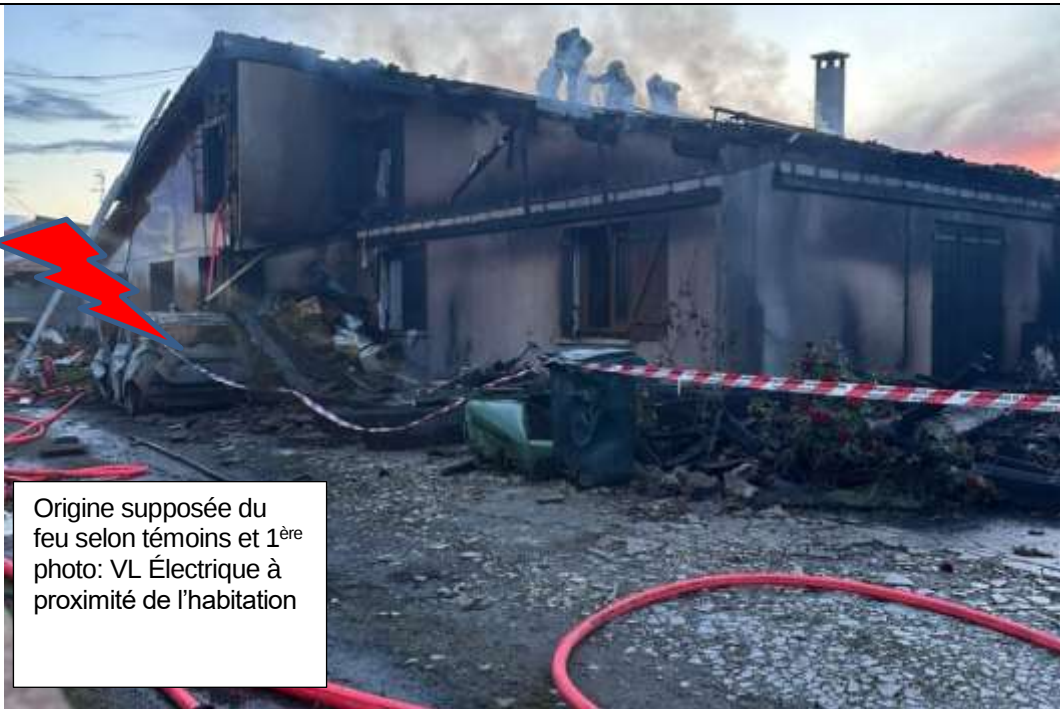
| Rappel sommaire du contexte et des faits | |
|---|---|
| Feu de voiture électrique, à priori en charge, en plein développement se propageant à notre arrivée, via les appentis, à la toiture de l'habitation. | |

Origine supposée du feu selon témoins et 1<sup>ère</sup> photo: VL Électrique à proximité de l'habitation

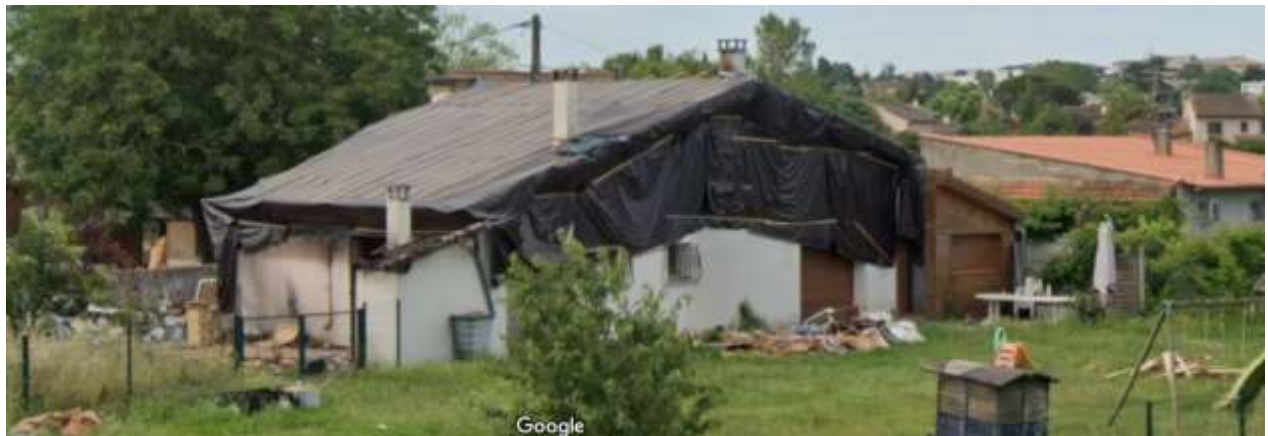
Vue de la maison après bâchage de l'intégralité de la toiture
